Revista EIA
ISSN 1794-1237
e-ISSN 2463-0950
Año XIX/ Volumen 22/ Edición N.44
Julio - diciembre 2025
Reia4417 pp. 1-28

Evaluación del Índice de Condición
del Pavimento (PCI) Mediante
Sistemas de Información Geográfica
(SIG): Aplicación en el Tramo Cajicá-
Tabio (K0+000 a K2+000)

✉ JOHANNA CAROLINA RUIZ ACERO¹
DAVID ALFONSO GUTIÉRREZ HORTUA¹

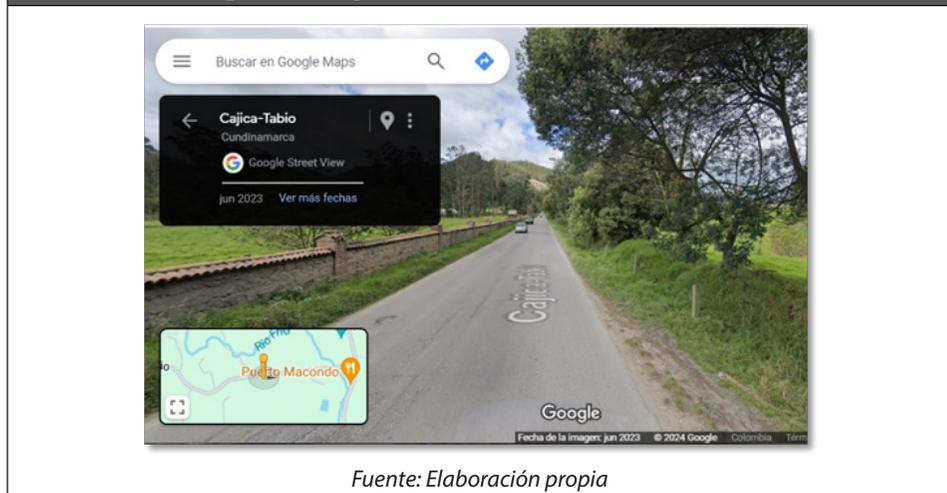
Figura 10. Imagen extraída de la herramienta Street View

Teniendo esta información compilada en una GDB (Base de datos geográfica), se realizó una inspección del estado de esta malla vial con ayuda de un plugin instalado en el programa ArcMap llamado Street View el cual nos permitió observar el estado de las vías sin necesidad de ir a campo, además de las imágenes satelitales obtenidas del plugin de Google Earth. En la figura 10, se puede ver un ejemplo de imagen que nos muestra utilizando las dos herramientas anteriormente mencionadas, en donde se puede ver el estado actual de la vía dependiendo su última fecha de actualización con una resolución muy buena en donde se puede evidenciar el tipo de material de las vías, sus fallas y su longitud.

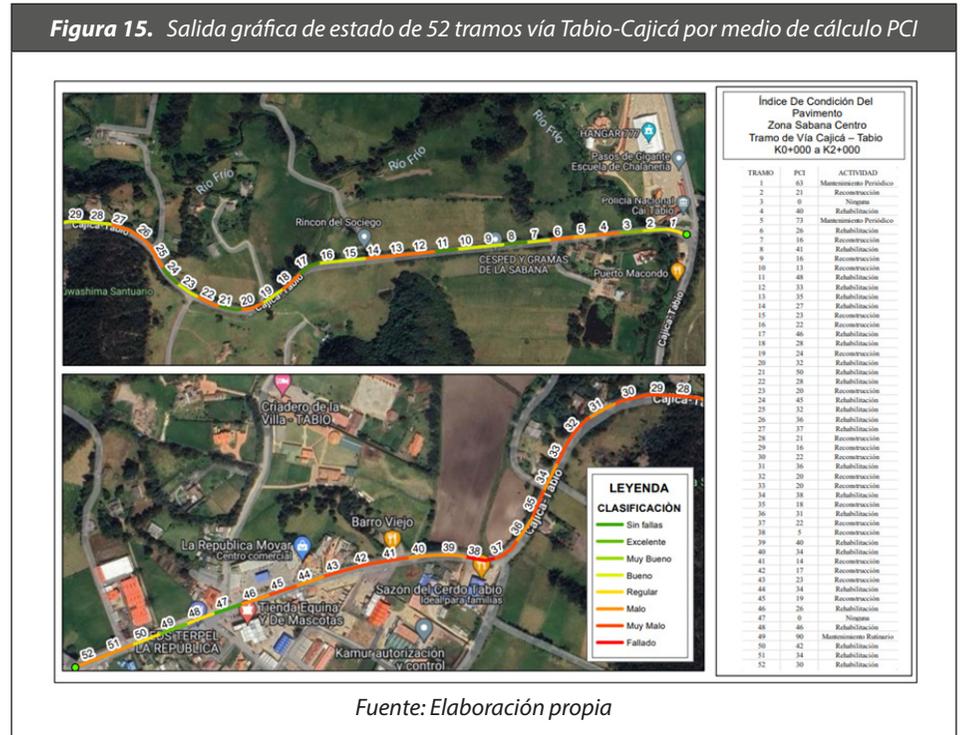
Como resultado final del estudio realizado, se deja en la Figura 15, la salida grafica obtenida a partir del procesamiento de datos de nuestra base de datos en donde podemos ver de una forma amigable y fácil de comprender el estado del tramo de la vía con su PCI.

La distribución de los valores de PCI evidenció una condición crítica: el 75% de los tramos se encuentra por debajo del umbral de 40, lo cual indica una situación de deterioro severo. Esta cifra supera ampliamente el porcentaje que se considera aceptable para una vía funcional, según la clasificación de la norma ASTM D6433, en la cual los valores menores a 40 representan pavimentos que requieren reconstrucción o rehabilitación inmediata.

La utilidad de la representación espacial de estos datos mediante el SIG fue notable. La Figura 15 permitió visualizar de forma inmediata la ubicación de los tramos más deteriorados, facilitando la priorización de intervenciones. Este enfoque geográfico, tal como lo sugieren Palma et al. (2023) y Al-Neami et al. (2018), mejora la gestión de recursos viales al permitir un análisis territorial del deterioro.

Los resultados evidencian la necesidad de implementar un plan de mantenimiento y rehabilitación integral en el tramo estudiado, priorizando los sectores con mayores daños. La aplicación de SIG y el PCI no solo optimiza el uso de recursos públicos, sino que también contribuye a mejorar la seguridad y calidad de la infraestructura vial en la región de Sabana Centro. Este enfoque metodológico puede replicarse en otras zonas para fortalecer la gestión vial en Colombia.
